KATRI EKHOLM
EROOSIOKORROOSION JA VESIPISARAEROOSION HALLINTA
VASTAPAINETURBIINISSA

Diplomityö

KATRI EKHOLM: Eroosiokorroosion ja vesipisaraeroosion hallinta vastapaineturbiinissa

KATRI EKHOLM: The Control of Erosion-corrosion and Water Droplet Erosion in Back-pressure turbines

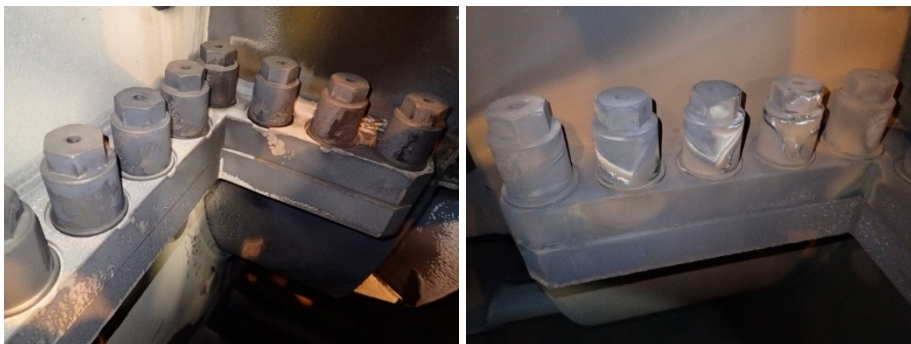
Kuva 21. Salmisaaren voimalaitoksen vp-turbiinin sisällä sijaitsevat jakotason pultit; vasemmalla generaattorin päästä, oikealla turbiinin keskeltä.

Turbiinin luukuista pystyttiin tarkastelemaan pesän sisällä sijaitsevien jakotason pulttien ja niiden ympäristön kuntoa. Kuva 21 esittää kuinka, turbiinin päätyjen pulttien ympäriltä pinnan magnetiitti oli kulunut lähes täysin, mutta turbiinin keskellä olleet pultit ja pulttien ympäristö olivat lähes täysin magnetiitin peitossa. Turbiinin sisäpuoliset pultit vastaavat toisiaan joka puolella turbiinia, eikä niitä ole nimetty käytettäväksi spesifioidussa kohdassa, näin ollen pulttien pinnan kulumisen arviointi voi antaa viitteitä vain viimeisimmän huoltovälin kulumisesta.

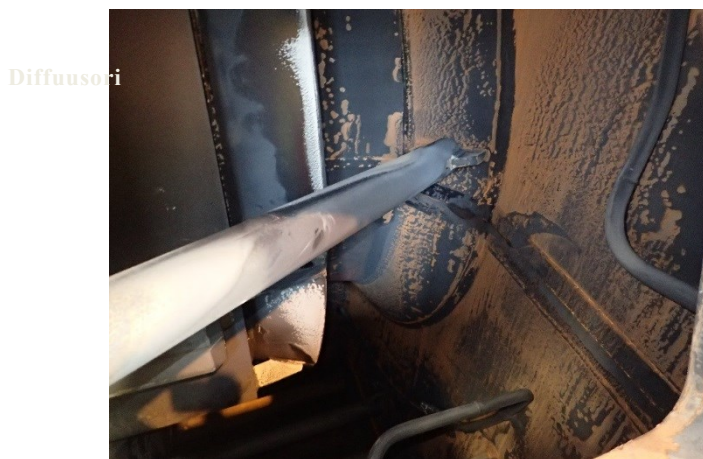
Kuva 22. Salmisaaren voimalaitoksen vp-turbiinin generaattorin pää (Vo1) ennen turbiinin avaamista.

Kuva 22 on otettu turbiinin luukusta ennen pesän yläpuolen nostamista. Jakotason molemmin puolin turbiinin pesän pinnan magnetiitti oli kauttaaltaan kulunut ja pesän perusaine altistunut eroosiolle ja korroosiolle. Kuvan poikki kulkeva pesän tukitanko oli vastaavasti altistunut kulumiselle. Turbiinin diffusorin reunoilla oli havaittavissa puhallusjalkia.

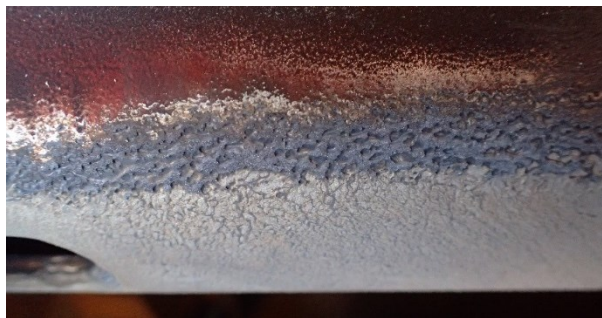
Kuva 25. Salmisaaren vp-turbiinin pesän yläosa, generaattorin päädyn tukitanko, lähikuva.

Tukitankojen magnetiittommat pinnat vaikuttivat etäisen tarkastelun perusteella tasaisilta. Lähietäisyyden tarkastelu osoitti pintojen olevan epätasaiset. Kuva 25 on lähikuva Kuvan 24 tukitangosta. Tukitangon pinnan magnetiitti oli liennut höyrynvirtauksen tulopuolelta. Magnetiittomalla alueella oli havaittavissa magnetiitin jäämiä ja kostean höyryn jättämiä virtausjälkiä. Ehyen magnetiitin ja altistuneen perusaineen väliin jääneen alueen magnetiitti oli kulunut huokoiseksi. Huokoisen magnetiitin havaittiin olevan kovaa ja lujasti kiinni perusaineessa. Tangot olivat kuluneet yhtäläisellä mekanismilla pesän ylä- ja alaosissa. Pesän alapuolen tukitangot olivat kuitenkin kuluneet laajemmalla alueella, eikä niissä havaittu yhtä voimakasta huokoisen magnetiitin välivyöhykettä kuin pesän yläosan tukitangoissa.

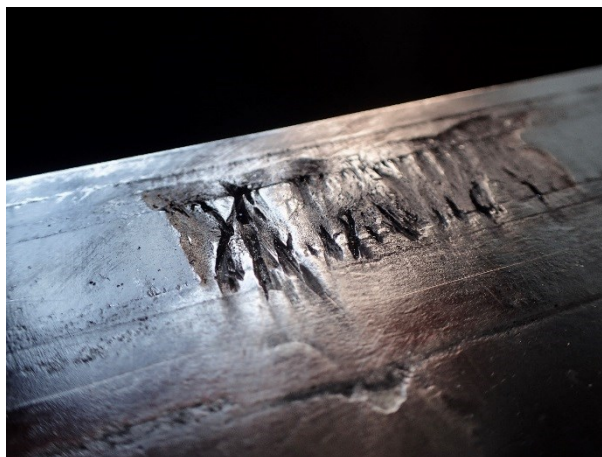
Kuva 27. *Salmisaaren voimalaitoksen vp-turbiinin pesän jakotason läpipuhallusjäljet.*

Kuvassa 27 on pesän jakotason vuotokohta. Höyry on päässyt vuotamaan noin 1,5 cm leveän tiiviisteenä olleen grafiittinauhan alta.

taas matalaseosteisen teräksen sähkökemiallinen potentiaali on negatiivinen ja näin matalaseosteinen teräs sijaitsee sarjan anodisessa päässä [67]. Koska jakotaso ei ollut täysin tiivis, oli pinnoille päässyt vettä ja näin sähkökemiallinen pari oli päässyt muodostumaan. Samasta syystä Kuvan 27 vuotokohta oli kulunut höyryn voiman aiheuttaman eroosion lisäksi korroosion vaikutuksesta.

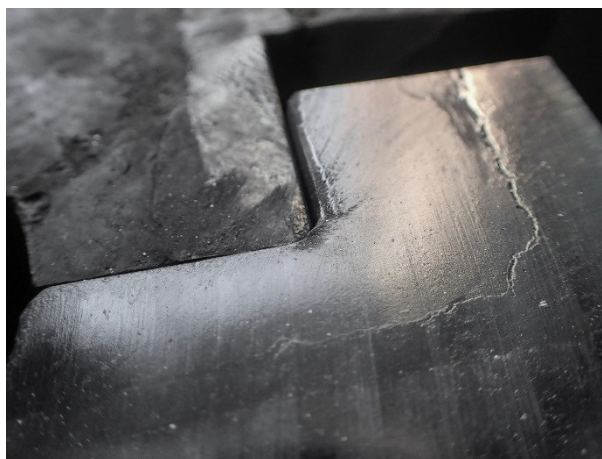
Kuva 28. *Salmisaaren voimalaitoksen vp-turbiinin pesän jakotason kulumisen tiivisteinä olleen grafiittinauhan vierestä.*

Jakotason tiivisteinä toimineen grafiittinauhan poiston jälkeen jakotasossa huomattiin kulkevan jakotason pinnan säröytyminen grafiittinauhan reunan kohdalla kts. Kuva 28. Särön todettiin olevan vain pintapuolinen, eikä sen odoteta vaikuttavan perusaineen käyttäytymiseen. Särö johtuu todennäköisesti kosteassa höyryssä muodostuneesta jakotason ja grafiittinauhan sähkökemiallisesta parista, jossa jakotason perusmateriaali on syöpynyt anodina. Metallien ja seosten galvaanisessa sarjassa grafiitti sijaitsee positiivisen sähkökemiallisen potentiaalin päässä lähellä erittäin jaloja kultaa ja titaania, kun

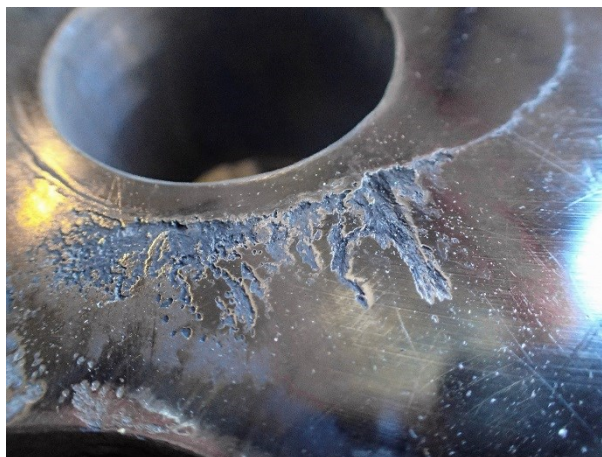
Kuva 29. Salmisaaren voimalaitoksen vp-turbiinin pesän jakotason rakokorroosio.

Kuva 29 esittää kuinka, pesän jakotasojen väliin vuotanut vesihöyry oli aiheuttanut paikoin rakokorroosiota. Rakokorroosiossa neste pääsee väkevöitymään raossa ja aiheuttamaan teräksen paikallisen syöpymisen [68].

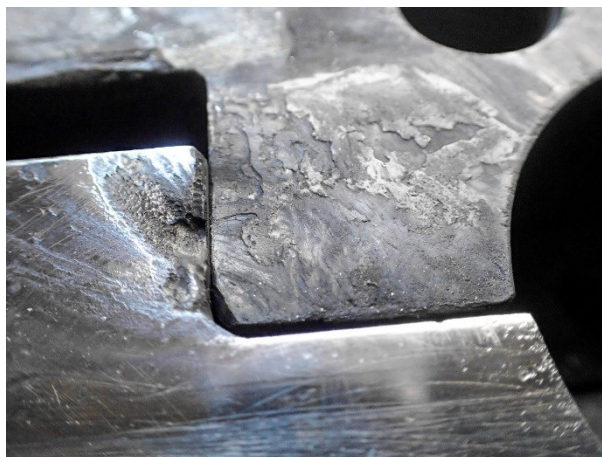
Kuva 30. Salmisaaren voimalaitoksen vp-turbiinin pesän jakotason kulumisen johtosiipikiekkon vierestä.

Kuvasta 30 esittää kuinka, höyryä oli vuotanut pesän jakotasolle myös johtosiipikiekkon ja pesän välistä, ja aiheuttanut paikoin johtosiipikiekkujen viereisten alueiden pesän jakotason kulumisen.

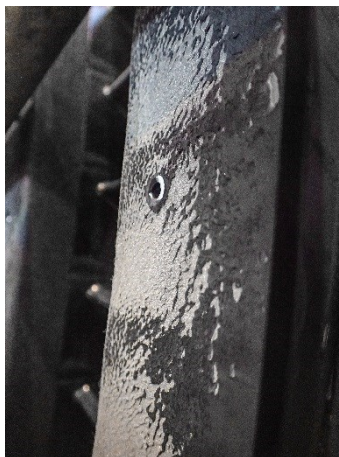
Kuva 37. Salmisaaren voimalaitoksen vp-turbiinin jakson 3 johtosiipikiekon tulopuolen pinta.

Vastaavaa pintojen korroosiota todettiin esiintyvän myös kiekkojen tulopuolella. Kuva 37 esittää, kuinka johtosiipikiekon 3 tulopuolen pinta on kulunut siipien kiinnitysnastojen ympäriltä. Nastojen ympäriltä pinnan magnetiitti oli kulunut.

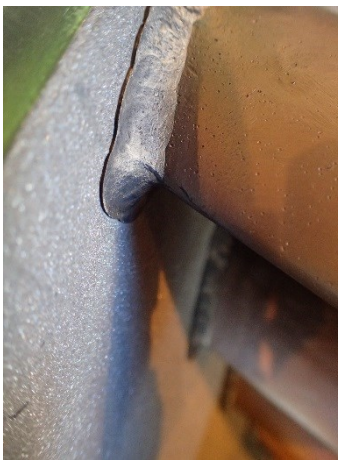
Kuva 39. *Salmisaaren voimalaitoksen vp-turbiinin johtosiipikiekon 5a juoksusiipien kärkien viereinen pinta.*

Johtosiipikiekon 5a pinnoilta, jotka olivat juoksusiipien kärkien läheisyydessä, magnetiitti oli kulunut täysin. Kuva 39 esittää kuinka, johtosiipikiekon materiaali oli kulunut johtosiipien hitsien ympäriltä ja aiheuttanut hitsin alle raon. Pintojen lähempi tarkastelu osoitti, että pinta oli kulunut vesipisaroiden iskeytymisen seurauksena. Vastaavaa kulumista oli havaittavissa myös kiekossa 4a. Kiekoissa 4a ja 5a ei ole hunajakennotiivistettä, joten kiekkoista ei irtoa helposti osia materiaalin kulumisen seurauksena. Lisää kuvia johtosiipikiekoista on esitetty Liitteessä 4.

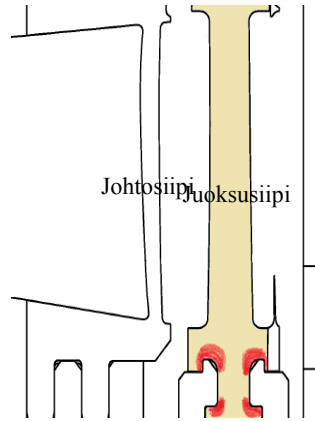
juoksusiipien kiinnitys on kuitenkin vaikean mallinen säröjen etsinnän kannalta. Siipien kiinnityksen tyyppi on esitetty Kuvassa 40. Kuvaan on merkitty kohdat, joihin säröt ensimmäisenä todennäköisesti syntyvät jännitysten ja väsymisen seurauksena. Kiinnityksen t-mallinen muoto estää ultraäänen suoraviivaisen kulkeutumisen kiinnityksen kaikkiin kulmiin, joissa säröjen muodostumisen riski on suuri.

Kuva 40. Salmisaaren voimalaitoksen vp-turbiinin toisen jakson juoksusiipi (keltainen), kiinnityksen säröytymisen riskialueet punaisella.

Siiven kiinnityksen tarkastusmahdollisuuksia selvitettiin koekappaleen avulla ja todettiin, että käsin tehtävä vaiheistettu ultraäänitarkastus sisältää liikaa muuttujia, jotka saattavat johtaa vääriin havaintoihin tai säröjen havainnoimattomuuteen. Näin ollen siipien ja siipien kiinnityksen tarkastamiseen päätettiin valita magneettijauhetarkastus. Ilman siipien irrotusta siiven kiinnityksessä olevista mahdollisista säröistä pystytään havaitsemaan vain pintaan aukeavat ja pinnan välittömässä läheisyydessä olevat säröt.

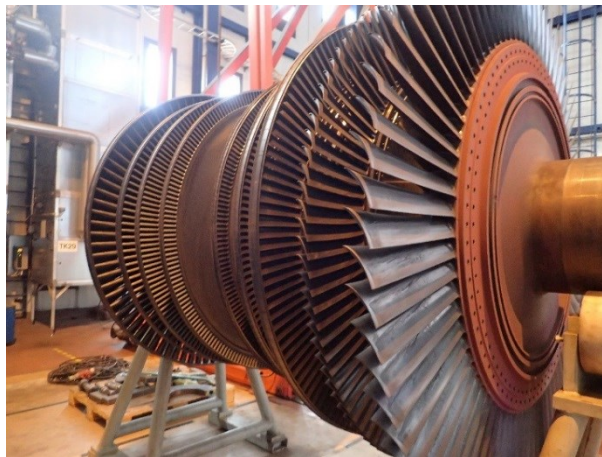
Kuva 41. Salmisaaren voimalaitoksen vp-turbiinin roottori nostettuna pois turbiinin pesästä.

Turbiinin roottori nostettiin Kuvan 41 mukaisesti pukeille pesän huollon ajaksi. Roottorin takeen ja juoksusiipien kunto tarkastettiin silmämääräisesti ja magneettijauhetarkastuksella. Roottorista tai siivistä ei löytynyt pintaan aukeavia säröjä.

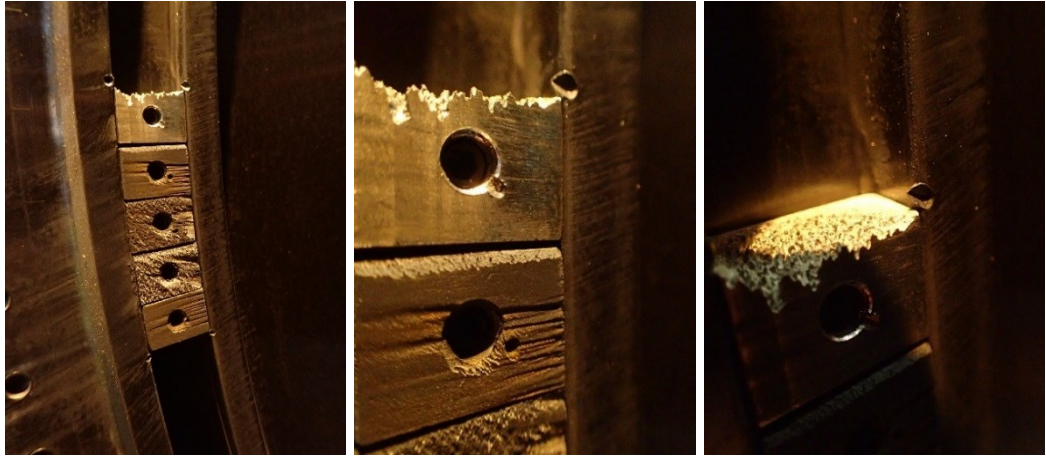
Kuva 42. *Salmisaaren voimalaitoksen vp-turbiinin roottorin kiekkojen tasapainotuspaloja.*

Roottorin pyörimisen tasaamiseksi roottorin kiekkoihin on asetettu Kuvan 42 mukaisia tasapainotuspaloja. Osa tasapainotuspaloista oli kulunut Kuvan 42 esittämällä tavalla. Roottorin tasapainotustarpeesta ei ole käytön aikana ollut merkkejä, joten tasapainotuspaloille ei nähty uusimistarvetta.

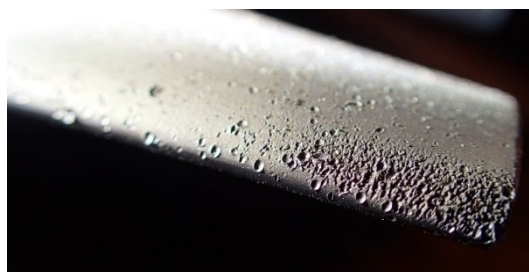
Kuva 45. Salmisaaren voimalaitoksen vp-turbiinin jakson 4a juoksusiiven kärjen vesipisaraeroosio.

Jakson 4a juoksusiipien kärkiä ei ole vahvistettu jakson 4a tavoin. Jakson 4a juoksusiivet on valmistettu eri materiaalista kuin jakson 5a siivet. Kuva 45 esittää jakson 4a juoksusiiven kärjen. Jakson 4a juoksusiipien kärjissä on jälkiä vesipisaraeroosiosta. Osa suurimmista jäljistä voi olla peräisin myös kiinteän aineen aiheuttamasta eroosiosta.

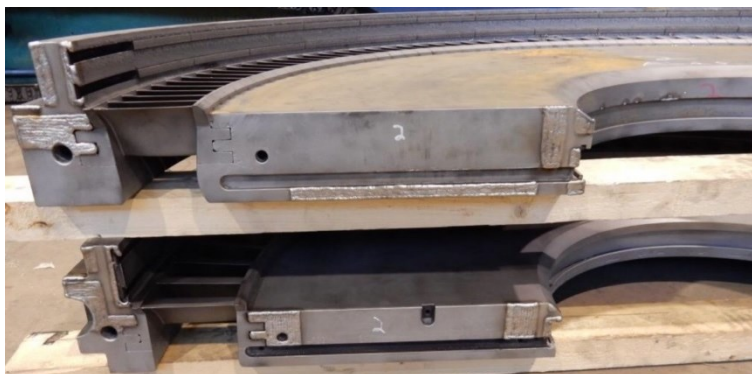
32]. Näin ollen Inconel 600:n tai ruostumattoman teräksen passivoituminen voi kosteissa olosuhteissa muodostaa korroosiota aiheuttavan galvaanisen parin hiiliteräksen kanssa. Johtosiipikiekkojen jakotasot ovat riskialttiita erityisesti, jos jakotaso on syystä tai toisesta epätiivis.

Kuva 53. *Salmisaaren voimalaitoksen vp-turbiinin johtosiipikiekon 2 jakotason korjaushitsauksia [85].*

Jakotasot päätettiin koneistaa alimittaiseksi ja hitsata Inconel 600-lisäaineella. Esimerkiksi johtosiipikiekkojen korjaushitseistä on esitetty Kuvassa 53. Ennen hitsaamista kiekkojen magnetiitti poistettiin lasikuulapuhaltamalla ja hitsattavat kohdat alikoneistettiin 1 mm syvyyteen. Hitsauksen jälkeen korjatut kohdat jysrittiin, kaavattiin ja hiottiin. [85]

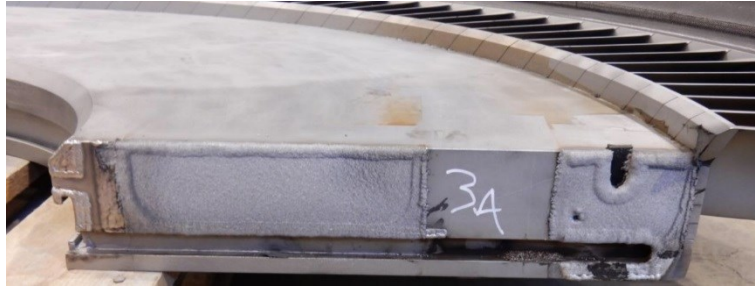
Kuva 54. Salmisaaren voimalaitoksen vp-turbiinin johtosiipikiekon 3a jakotason pinnoitus [85].

Korjaushitsausten lisäksi, kiekon 3a jakotaso pinnoitettiin paikoin ruiskutuspinnoitteella. Kuva 55 esittää pinnoitetun johtosiipikiekon jakotason. Ruiskutuspinnoite voitiin viedä myös johtosiiven materiaalin päälle. Samalla menetelmällä ja lisäaineella pinnoitettiin myös johtosiipikiekkojen kuluneet pystytiivistepinnat.

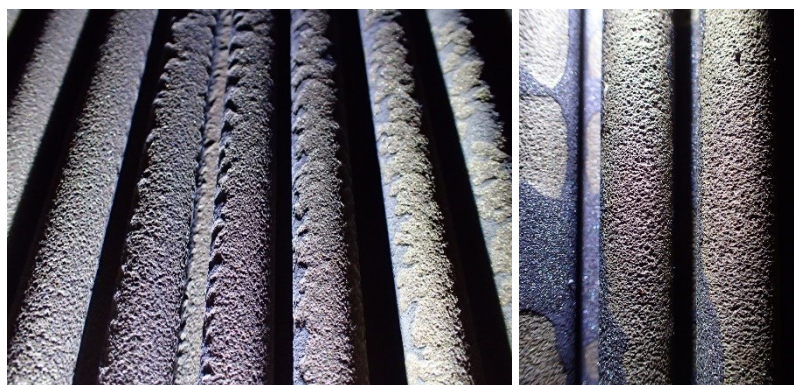
Tankojen silmämääräinen tutkiminen osoitti, että tulevan höyryn tila ei ole pysynyt samana vuosina 2010–2017. Osa tangoista on ollut altistuneena vesipisaraeroosiolle ja eroosiokorroosiolle viimeisen ajokauden aikana, eikä kyseisten tankojen päällä ole havaittavissa magnetiittia höyryn tulosuuntaan nähden; osa tangoista on selkeästi kulunut aiemmin, mutta kuluneiden kohtien päälle on päässyt muodostumaan ehyt magnetiittikerros. Magnetiitin ja eroosiolle altistuneiden kohtien rajapinnat ovat kuluneet eroosiokorroosion seurauksena.

Kuva 58. Salmisaaren voimalaitoksen KLV1:n päällimmäisten umpitankojen kulunut pinta.

Umpitankojen kulunut pinta on esitetty Kuvassa 58. Turbiinilta tuleva kostea vesihöyry iskeytyy vaihdinten päällimmäisiin putkiin ja vaippaan suurella nopeudella. Turbiinilta tulevat vesipisarot pääsevät kulkemaan kanavassa lähes vapaasti kaukolämmönvaihtimille. Pisarot pääsevät kiihtymään matkalla kaukolämmönvaihtimelle lähelle höyrynno-

peutta. KLV1:een höyry tulee noin 212 m/s nopeudella ja höyryn sisältämien pisaroiden oletetaan kiihtyvän vähintään puoleen höyrynopeudesta. KLV2:lle tuleva höyry ei ole paisunut yhtä suureen nopeuteen kuin KLV1:lle tuleva höyry. KLV2:lle tuleva höyry on paisunut Mollier-diagrammin eroosikorroosioalueelle. KLV1:lle tuleva höyry on ohittanut pahimman eroosikorroosioalueen, mutta paisunut vesipisaraeroosion alueelle. Molemmille vaihtimille saapuessaan höyryyn on kertynyt suuria pisaroita turbiinin siipien ja väliottojen pinnoille kertyneistä vesikalvoista. Vaihdinten vaurioiden tarkastelusta voidaan päätellä vaurioiden merkittävimmän syyn johtuvan kaksifaasisen virtauksen FAC:sta ja vesipisaraeroosiosta.

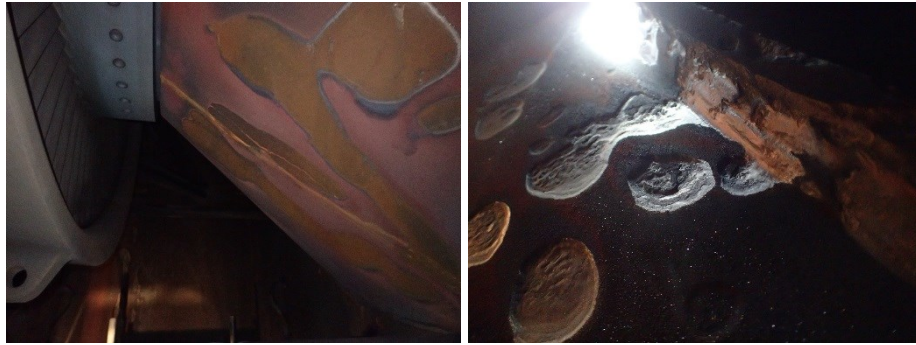
Tutkimuksia varten molemmille kaukolämmönvaihtimille johtaviin väliottoihin ja kanaviin rakennettiin telineet, jotta turbiinin loppupäiden kunto pystyttäisiin mahdollisimman hyvin tarkastamaan. Molemmissa väliotoissa havaittiin eroosiokorroosiota.

Kuva 60. *VuB vp-turbiinin Vo1:n eroosiokorroosio.*

Turbiinin Vo1:n puoleisessa päässä havaittiin turbiinin pesän kohtia, joista pinnan magnetiitti oli liuennut ja pesän perusaine oli altistunut eroosiokorroosion aiheuttamalle kulumiselle. Kuvassa 60 esitetty pesän pinta, jossa magnetiittia on liuennut pois ja perusaine altistunut. Vastaavia alueita havaittiin laajoilla alueilla pesän seinissä. Kuluminen näissä kohdissa on ollut erittäin maltillista, eikä materiaalipaksuuden katsota erityisesti ohentuneen. Paikallisesti turbiinin Vo1:n puoleiset pinnat olivat kuluneet Kuvan 60 vasemman puoleisen kuvan tavoin kuopille. Kuvan kaltaiset jäljet olivat halkaisijaltaan noin 10 cm. Pesän perusaine oli kulunut jälkien kohdilta epätasaiseksi ja uurteiseksi. Jäljistä voidaan päätellä, että kulumisen on magnetiitin liukenemisen aiheuttaman korroosioreaktion lisäksi johtunut kaksifaasisen virtauksen pyörteilystä aiheutuneesta FAC:sta.

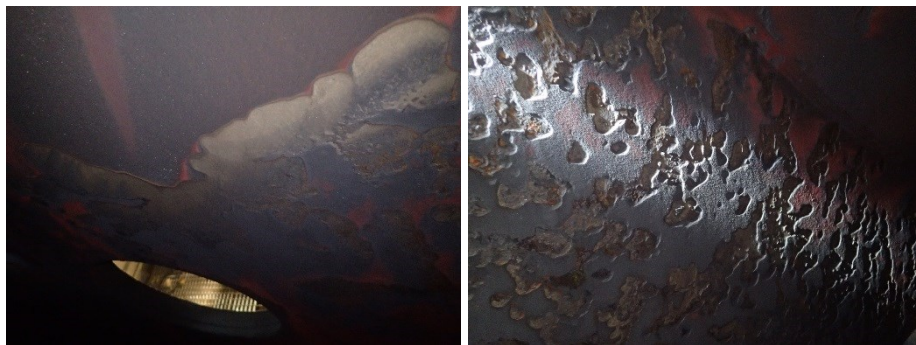
Kuva 61. *VuB vp-turbiinin Vo0:n eroosiokorroosio.*

Vo1:n tavoin Vo0:n seinien magnetiittikalvo oli kulunut laajoilta alueilta, kuten esitetty Kuvassa 61 vasemmalla. Vo0:ssa pintojen kulumisen oli laaja-alaisempaa ja kohdat, joissa perusaine oli paljastunut magnetiitin alta, olivat kuluneet enemmän kuin Vo1:ssä. Kuluminen voidaan näissä kohdissa katsoa kuitenkin olevan erittäin maltillista. Kuluminen näytti kasvavan suhteelliselta pinta-alaltaan kaukolämmönvaihtimelle vievässä kanavassa. Laajojen alueiden kulumisen lisäksi Vo0:n muilla pinnoilla havaittiin

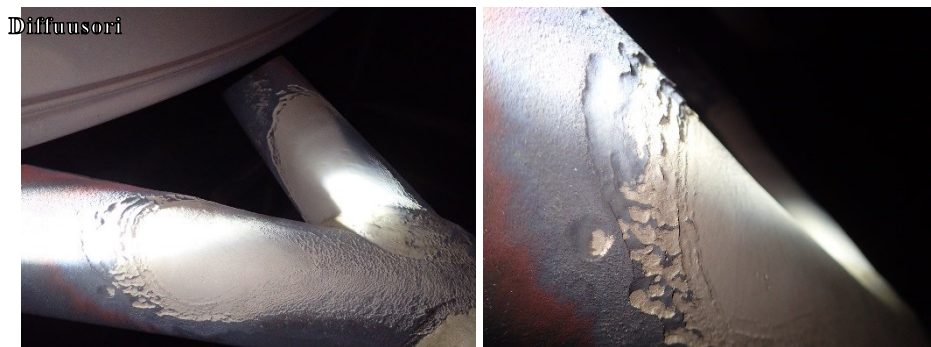
Kuva 63. VuB vp-turbiinin Vo0:n tukitanko diffusorin vierestä.

Kuluneimmat pinnat sijaitsivat turbiinin pesän tukitangoissa, jotka sijaitsivat viimeisten juoksusiipien jälkeisen diffusorin läheisyydessä. Kuvassa 63 on esitetty pinta, jossa tukitangon kuluminen on tapahtunut vaihteittain. Paikoin tukitankojen kulumisen voidaan katsoa olleen erittäin voimakasta. Höyry virtaa diffusorilta tukitankojen ohi alas kaukolämmönvaihtimille. Kulumisen perusteella voidaan arvioida höyrynvirtauksen olevan tässä kohtaa erittäin voimakasta. Pinnanmuodossa voidaan huomata yhtäläisyyttä sen kanssa, että Vuosaaren B-voimalaitosta on ajatettu viimeisinä ajokausina usein pienemmällä kuormalla kuin aikaisempina vuosina. Pinnan magnetiitti on päässyt uusiutumaan altistuneen alueen reunoilta. Kuluminen on ollut seurausta vesipisaroiden iskuista ja eroosikorroosiosta.

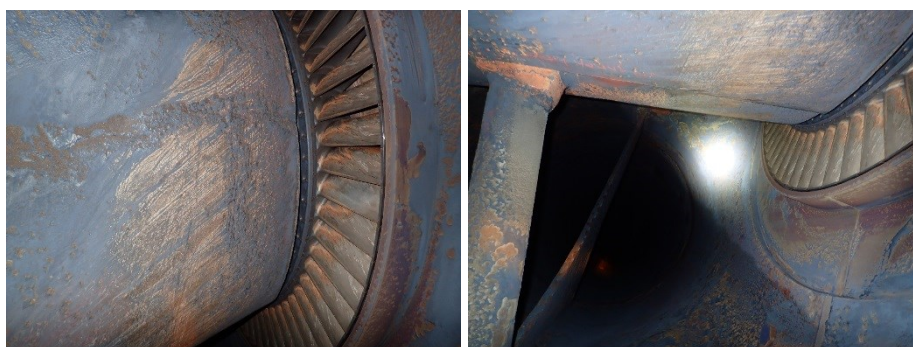
Kuva 65. Hanasaaren voimalaitoksen T3:n välipainepesän viimeiset juoksusiivet ja Vo0.

Juoksusiipien tuloreunan tunnustelu tai endoskooppitarkastus ei antanut viitteitä vesipisaraeroosiosta. Viimeisissä juoksusiivissä havaittiin kerrostumaa. Kerrostumaa oli havaittavissa kauttaaltaan juoksusiipijaksossa Kuvan 65 esittämällä tavalla. Visuaalisen tarkastelun perusteella kerrostumasta voitiin havaita todennäköistä rautahydroksidia, eli pintaruostetta, sekä valkoisena ilmenevää silikaattia. Siipien pintojen havaittiin olevan epätasainen ja siinä näkyi höyryn virtauksen aiheuttamia uria. Kerrostumilla voi olla korrosoiva vaikutus teräkseen. Aikaisempien vuosihuoltojen yhteydessä otettujen kuvien perusteella voitiin todeta, että siivissä on ollut vastaavaa kerrostumaa myös edellisien tarkastusten aikana. Tämän suppean ja pintapuolisen tutkimuksen perusteella siiven perusaineen ei todettu kuluneen. Merkittävin haitta kerrostumasta on turbiinin hyötysuhteen aleneminen. Juoksusiipien pinnoille kerääntynyt ylimääräinen aines vaikeuttaa

Turbiinin pesän pintojen magnetiittiin voitiin havaita kuluneen juoksusiivistä virranneen höyryn vaikutuksesta Kuvan 65 ja Kuvan 66 esittämällä tavalla. Vaikka pintojen magnetiitti oli kulunut, perusaineen ei havaittu ohentuneen merkittävästi juoksusiipien läheisyydestä. Pesän tukitankojen havaittiin silmämääräisesti menettäneen paikoin materiaalivahvuutta. Tukitangot olivat kuluneet Kuvan 66 osoittamista kohdista höyryn tulo-suunnasta juoksusiipien puolelta sekä pesän takaseinän puolelta sivuseinän vierestä. Turbiinin takaseinän perusaineen pintojen magnetiitti oli kulunut laajoilta alueilta.

höyryn virtaamista. Kerrostumasta otettiin näyte hiekkapaperilla mahdollisia jatkotutkimuksia varten. Kerrostuman analysoinnilla voidaan tutkia laitoksen vesikemian tilaa. Tutkimus antaisi lisätietoa säännöllisesti tehtävien mittausten lisäksi. Näytteen analysointia ei kuitenkaan nähdä välttämättömänä toimenpiteenä.

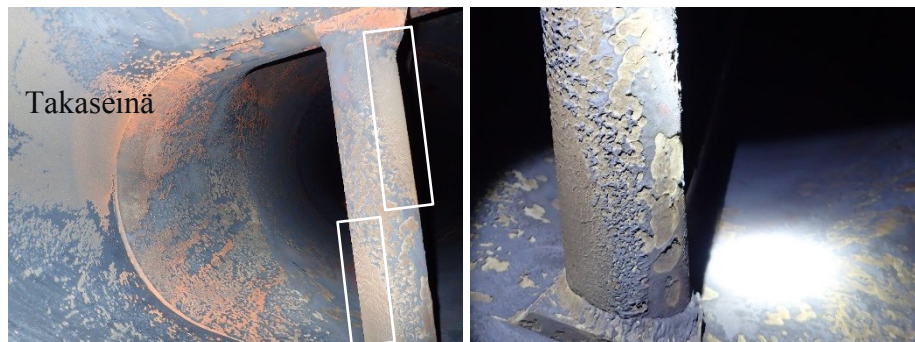
Kuva 66. Hanasaaren voimalaitoksen T3-vp:n takaseinä Vo0.

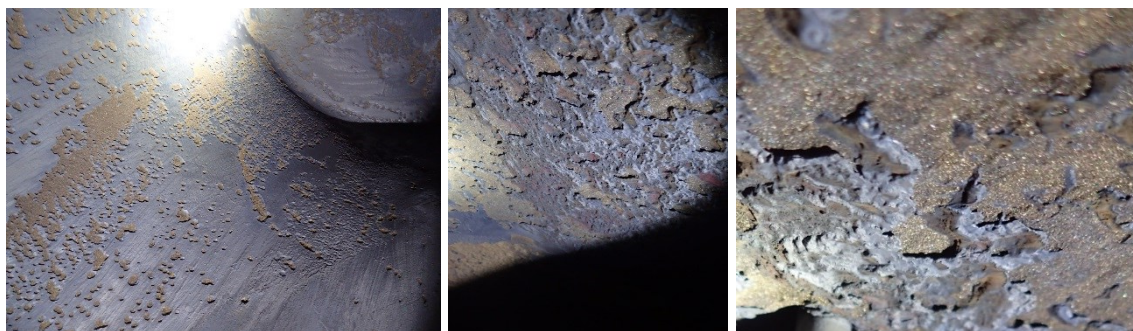
Kuva 67. Hanasaaren voimalaitoksen T3:n Vo0:n seinät.

Pesän seinien magnetiitti oli paikoin kulunut Kuvassa 67 esitetysti. Paikoin seinien pinnoilla oli havaittavissa paksu magnetiittikerros, jonka vierestä pesän perusaine oli kulunut. Magnetiitin ja perusaineen välille on oletettavasti syntynyt korroosiopari, joka on aiheuttanut perusaineen kulumisen. Kulumista vahvistaa voimakas höyryvirtaus. Turbiinin paisuntakäyrä ei sijoitu eroosikorroosiolle alttiille alueelle, eikä pintojen magnetiitin oleteta olevan erityisen liukoista turbiinin paisunnan olosuhteissa. Pesän pintojen kulumisen voidaan katsoa johtuvan kaksifaasisen virtauksen FAC:sta ja vesipisaraeroosiosta. Vesipisaraeroosion osuus on vähäinen verrattuna Salmisaaren ja Vuosaaren voimalaitosten turbiineihin. Vesipisaroiden iskeytymisen vaikutus on kuitenkin havaittavissa turbiinin tukitangoissa. Pesän elementtien kulumisen ei ole nopeaa, eivät

raportoidut pintavauriot aiheuta toimenpiteitä. Turbiinin pesä on alkuperäinen ja se on ollut käytössä yli 40 vuotta ja käyttötunteja sille on kertynyt noin 240 000 h [8]; pintojen kuluminen on käyttöikään nähden maltillista.

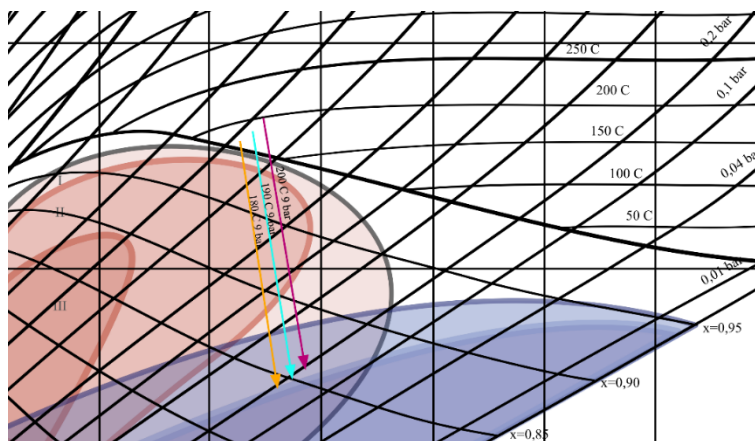
Kuva 76. Salmisaaren voimalaitoksen välipaineturbiinin paisuntakäyrät tulohöyryn lämpötiloilla 180 $^{\circ}\text{C}$, 190 $^{\circ}\text{C}$ ja 200 $^{\circ}\text{C}$ 9 bar paineella.

Tulohöyryn lämpötilan laskeminen vie turbiinin paisuntakäyrää pidemmälle eroosiokorroosion alueelle. Kaukolämmön paluuveden lämpötilan lasku lisää vesipisara eroosion määrää Salmisaaren voimalaitoksen välipaineturbiinissa. Tulohöyryn paineen ollessa 9 bar, kaukolämmön paluuveden lämpötilan tulisi olla yli 55 $^{\circ}\text{C}$ (paisuu 0,39 bariin) ja turbiinin tulohöyryn lämpötilan yli 200 $^{\circ}\text{C}$, jotta turbiinin loppupään vesipisaraeroosiolta välttyttäisiin. Vastaavasti: kun tulohöyryn lämpötila on 190 $^{\circ}\text{C}$, kaukolämmön paluuveden lämpötilan tulisi olla vähintään 60 $^{\circ}\text{C}$ (paisuu 0,47 bariin) ja tulohöyryn ollessa 180 $^{\circ}\text{C}$ kaukolämmön paluuveden lämpötila pitäisi olla vähintään 61 $^{\circ}\text{C}$ (paisuu 0,5 bar asti).

Voimakkaan eroosiokorroosioalueen välttämiseksi Salmisaaren voimalaitoksen vp-turbiinin paisuntakäyrän sijaintia Mollier-diagrammissa tulisi saada siirrettyä oikealle. Tämä on mahdollista joko pudottamalla tulohöyryn painetta tai nostamalla höyryn lämpötilaa.

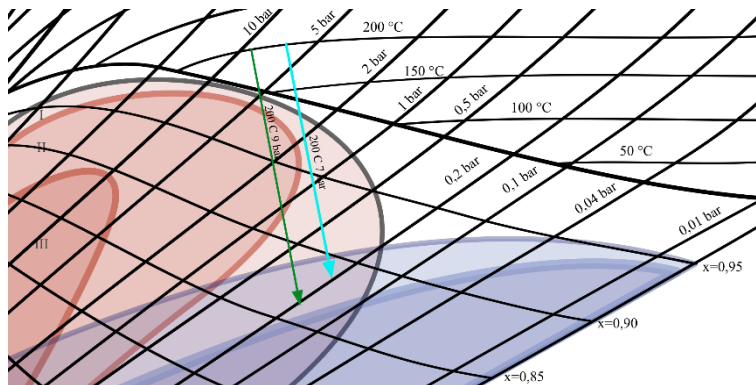
Kuva 77. Salmisaaren voimalaitoksen välipaineturbiinin paisuntakäyrät tulohöyryn ollessa 200 °C ja 9 bar sekä 200 °C ja 7 bar.

Kuvassa 77 esittää Salmisaaren voimalaitoksen vp-turbiinin paisunnan tulohöyryn lämpötilan ollessa 200 °C ja paineen 7 tai 9 bar. Vaikean eroosiokorroosion alue voidaan välttää, kun asetetaan tulohöyryn arvoiksi 200 °C ja 7 bar. Koska kyseessä on vastapaineturbiini ja kaukolämmönvaihtimen vastapaine riippuu kaukolämmön paluuveden lämpötilasta, saatavan sähkötehon määrä riippuu kaukolämmön paluuveden lisäksi tulohöyryn arvoista. Pitämällä tulohöyryn lämpötila vakiona, saatavan sähkötehon määrä laskee, kun tulohöyryn painetta alennetaan. Jos turbiinista halutaan saada vastaava teho kuin voimakkaan eroosiokorroosion alueella tapahtuvasta paisunnasta, tulee tulohöyryn lämpötilaa nostaa.

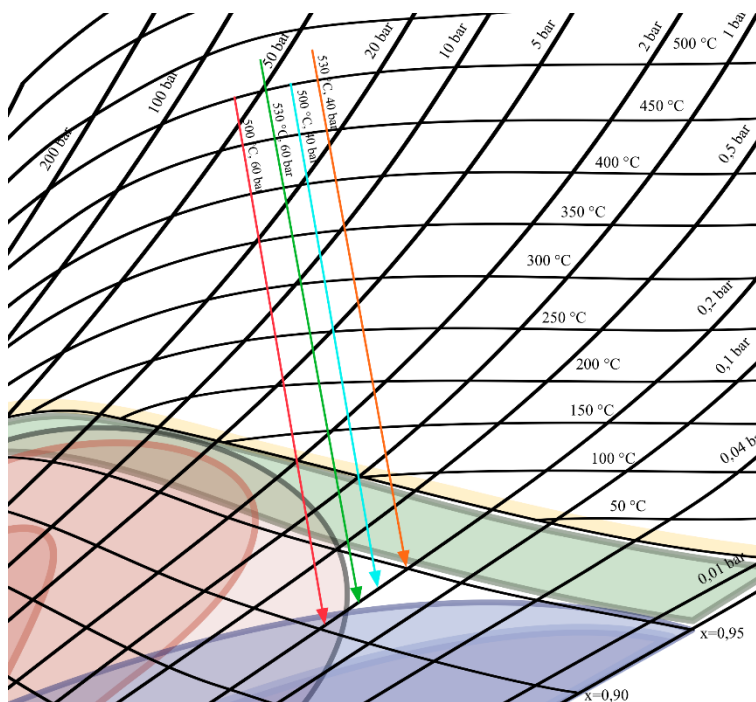
Kuva 81. Hanasaaren voimalaitoksen vp-turbiinin paisunnat tulohöyryn arvoilla 500 °C ja 60 bar, 530 °C ja 60 bar, 500 °C ja 40 bar sekä 530 °C ja 40 bar.

Kuvassa 81 on esitetty Hanasaaren voimalaitoksen vp-turbiinin paisuntakäyrien sijainnin riippuvuus tulohöyryn lämpötilasta ja paineesta. Hanasaaren voimalaitoksen vp-turbiinin tulohöyryn lämpötilan tulisi olla alle 500 °C tai paineen 60 bar, jotta paisuntakäyrä sijoittuisi eroosiokorroosion riskialueelle. Koska tulohöyryn lämpötila ei voi laskea alle 500 °C, paisuntakäyrä voi siirtyä eroosiokorroosion alueelle vain, jos painetta nostetaan tarpeeksi korkeaksi. Tulohöyryn paine ei voi nousta 60 bariin, sillä välitulistimen varoventtiilit aukeavat, kun höyrynpaine on noin 57 bar. Kuvassa esitetyt paisuntakäyrät, joissa tulohöyryn lämpötilat ovat 500 °C sekä 530 °C ja paineet 60 bar, eivät siis ole mahdollisia. Jos turbiinin höyryn paisunnan todettaisiin olevan lähempänä isentrooppista paisuntaa kuin hyötysuhteen avulla laskettua paisuntaa, paisuntakäyrä sijoittuisi herkemmin eroosiokorroosion alueelle.

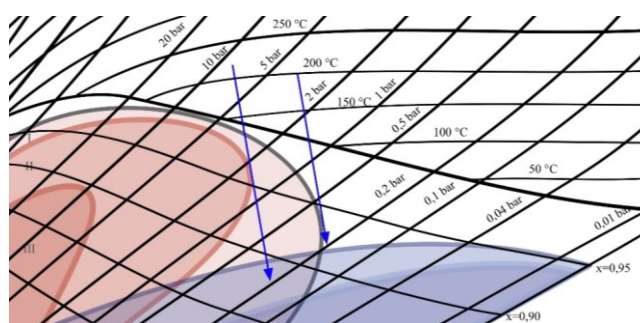
Kuva 82. Salmisaaren voimalaitoksen vp-turbiinin paisunnan rajakäyrät.

Kuvassa 82 vasemmanpuoleisen käyrän tulohöyryn lämpötila on 220 °C ja paine 9 bar. Käyrä kulkee eroosiokorroosioalueen läpi, mutta lämpötilan ollessa 150 °C höyry on tulistettua, mikä pienentää eroosiokorroosion riskiä kondensoituneen höyryn alueella. Paisuntakäyrä ei kulje vakavan eroosiokorroosioalueen läpi. Tulohöyryn arvoilla 200 °C ja 7 bar sekä 170 °C ja 5 bar turbiinin paisunta osuu samalle sijainnille Mollier-

Salmisaaren välipaineturbiinin korjaustarpeen minimoimiseksi, Salmisaaren voimalaitoksella tehon laskua ei tule suorittaa laskemalla pelkkää tulohöyryn lämpötilaa. Jos tulohöyryn lämpötilaa lasketaan, tulee huolehtia, että paine laskee samalla. Paineen laskun tulee olla suhteessa lämpötilanlaskun kanssa niin, että paisuntakäyrä ei siirry Mollier-diagrammissa vasemmalle. Jos tulohöyryn painetta lasketaan, mutta lämpötila pidetään samana, paisuntakäyrä siirtyy Mollier-diagrammissa oikealle, pois vakavan eroosiokorroosion alueelta. Kuva 82 esittää materiaalien kannalta optimaaliset paisuntakäyrät Salmisaaren voimalaitoksen vp-turbiinille.

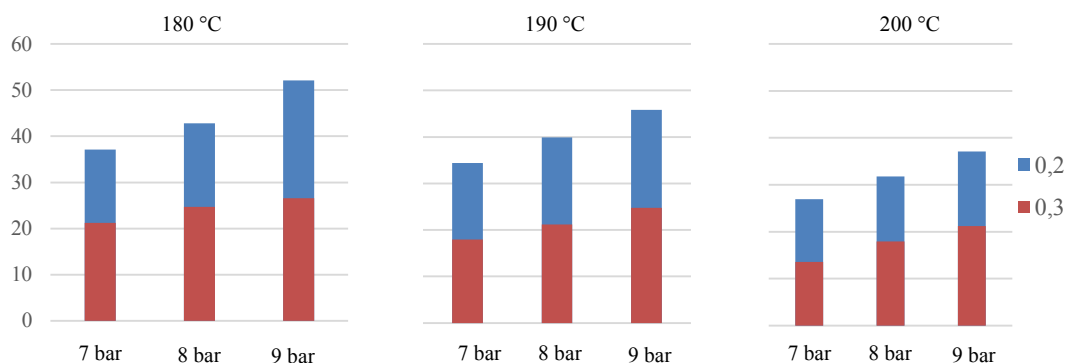
Kuva 83. Salmisaaren voimalaitoksen vp-turbiinin vesipisaraeroosion vertailuarvot (Taulukko 18).

Taulukon 18 arvot on esitetty graafisesti Kuvassa 83. Taulukon 18 arvojen tarkastelu osoittaa, että kosteuspitoisuus nousee 1–2 %yks, kun vastapainetta pudotetaan 0,3 barista 0,2 bariin. Vastaava paineen pudotus ja kosteuden nousu lähes kaksinkertaistavat vesipisaraeroosion vertailuarvon. Vesipisaraeroosion vertailuarvon kaksinkertaistumisesta voidaan todeta, että vastapaineen laskeminen vaikuttaa merkittävästi vesipisaraeroosion esiintymiseen. Suurin veripisaraeroosion vertailuarvo on tilanteessa, jossa tulohöyryn paine on korkea, tulohöyryn lämpötila on alhainen ja vastapaine on pieni. Taulukon 18 arvoista tulohöyryn lämpötilan ollessa 180 °C, tulohöyryn paineen 9 bar ja vastapaineen 0,2 bar, vesipisaraeroosion vertailuarvo on suurin (merkitty punaisella). Arvo on lähes nelinkertainen verrattuna vesipisaraeroosion vertailuarvoon, kun tulohöyryn lämpötila on 200 °C, paine 9 bar ja vastapaine 0,3 bar (merkitty sinisellä). Vesipisaraeroosion kannalta optimaalisemmat tulohöyryn lämpötilan ja paineen arvot vastaavat eroosiokorroosion minimointiin optimaalisia tulohöyryn arvoja.

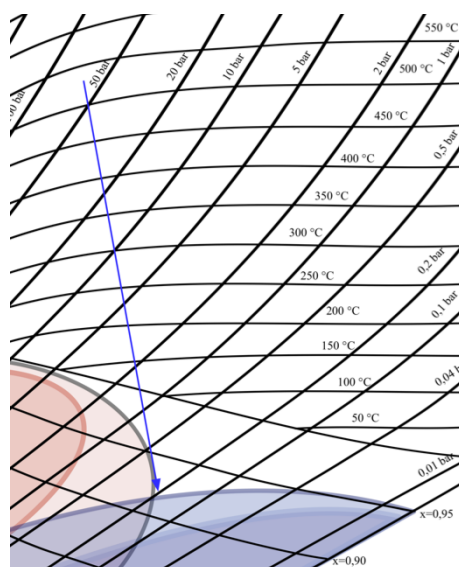
Kuva 84. Hanasaaren voimalaitoksen vp-turbiinien paisunnan rajakäyrä.

lohöyryn lämpötila on rajoitettu niin, ettei se voi laskea alle 500 °C:een [86]. Kuva 84 esittää Hanasaaren voimalaitoksen vp-turbiinin paisunnan rajakäyrän. Tulohöyryn lämpötilan ollessa 500 °C tulohöyryn paineen tulisi nousta yli 50 bariin, jotta paisuntakäyry siirtyisi Mollier-diagrammissa eroosiokorroosioalueelle. Salmisaaren voimalaitoksen turbiinin kaltaisten eroosiokorroosio-ongelmien ilmeneminen Hanasaaren voimalaitoksen turbiineissa on erittäin epätodennäköistä. Jos vastaavia ongelmia havaitaan, vika on todennäköisesti voimalaitoksen vesikemiassa. Turbiinien tulohöyryn arvot vaikuttavat turbiinien loppupään kaksifaasisen FAC:n ja vesipisaraeroosion esiintymiseen.

Jos tulohöyryn lämpötila laskee 500 °C:een ja paine on 50 bar, höyryn paisuessa 0,2 bariin asti, turbiinin loppupään kosteus nousee Mollier-diagrammin perusteella 8 %:iin. Jos kaukolämmön menoveden lämpötilaa alennetaan, vastapaineen oletetaan laskevan, minkä seurauksena loppupään kosteuspitoisuus nousee. Tällöin tulohöyryn alhaisen lämpötilan ja korkean paineen yhdistelmällä turbiinin loppupään paisunta ulottuu työssä määritetylle vesipisaraeroosion alueelle.

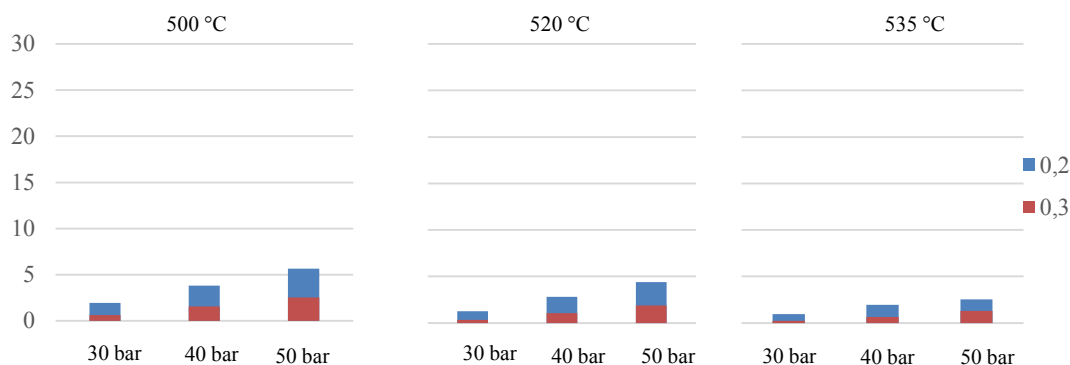
Kuva 85. Hanasaaren voimalaitoksen vesipisaraeroosion vertailuarvot (Taulukko 19).

Kuvassa 85 on esitetty Taulukon 19 arvot (huom. kuvaajan y-akseli on puolet Kuvan 83 y-akselista). Hanasaaren voimalaitoksen turbiinin viimeisten juoksusiipien vesipisaraeroosion vertailuarvot ovat huomattavasti Salmisaaren voimalaitoksen turbiinin arvoja pienemmät. Eri turbiinien arvot eivät ole täysin vertailukelpoisia keskenään, koska arvoon vaikuttaa myös turbiinikohtainen vakio K. Vakion K arvot ovat aktioturbiineissa lähellä toisiaan, joten vesipisaraeroosion vertailuarvojen kokoluokkia voidaan käyttää Hanasaaren ja Salmisaaren voimalaitosten turbiinien keskinäiseen vertailuun. Riippumatta turbiinin tulohöyryn tai vastapaineen arvoista, Hanasaaren voimalaitoksen turbiinin juoksusiipien vesipisaraeroosion vertailuarvo ei ylitä Salmisaaren voimalaitoksen turbiinin tarkastelussa asetettua vesipisaraeroosion vertailuarvon rajaa $10 \cdot K$. Hanasaaren voimalaitoksen turbiinin juoksusiipien ei oleteta kärsivän vesipisaraeroosiosta. Suurin vastapaineen alentamisen ja kosteuspitoisuuden nousun vaikutus Hanasaaren voimalaitoksen vp-turbiineissa tulee olemaan kaksifaasisen virtauksen FAC:n lisääntyminen.

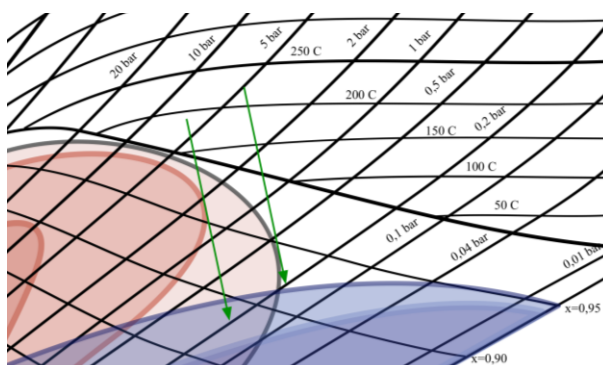
Kuva 86. Vuosaaren B-voimalaitoksen vp-turbiinin paisunnan rajakäyrät.

Vuosaaren B-voimalaitoksen vp-turbiinin paisunnan rajakäyrät vastaavat Salmisaaren voimalaitoksen vp-turbiinin rajakäyriä, käyrät on esitetty Kuvassa 86a. Turbiinin materiaaliongelmiin minimoimiseksi paisuntakäyrän tulisi sijaita kuvassa oikeanpuoleisen käyrän oikealla puolella. Oikeanpuoleisen käyrän tulohöyryn arvot ovat esimerkiksi 220 °C ja 5 bar, 200 °C ja 4 bar sekä 180 °C ja 3,5 bar. Jos oikeanpuoleinen rajakäyrä on välttämätöntä ylittää, paisunta ei saisi siirtyä kuitenkaan vasemmanpuoleisen rajakäyrän vasemmalle puolelle. Vasemmanpuoleisen rajakäyrän tulohöyryn arvoja ovat esimerkiksi 220 °C ja 9 bar, 190 °C ja 6,5 bar sekä 170 °C ja 5 bar. Vuosaaren B-voimalaitoksen vp-turbiinin vesipisaraeroosion vertailuarvot eri tulohöyryn parametreilla ja vastapaineilla on esitetty Taulukossa 20.
